# Risanamento conservativo sulle sponde del lago

Una villa  
dell'800 è  
stata resa più  
efficiente e  
confortevole  
senza  
perdere  
il fascino  
storico. Un  
sistema di  
monitoraggio  
controllerà  
la sua salute  
nel tempo

► VALENTINA CARÌ, OSCAR STUFFER ed ELENA LUCCHI \*

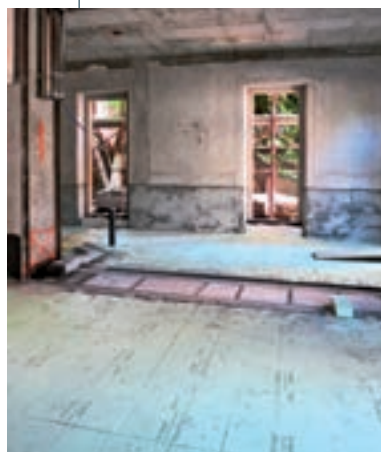
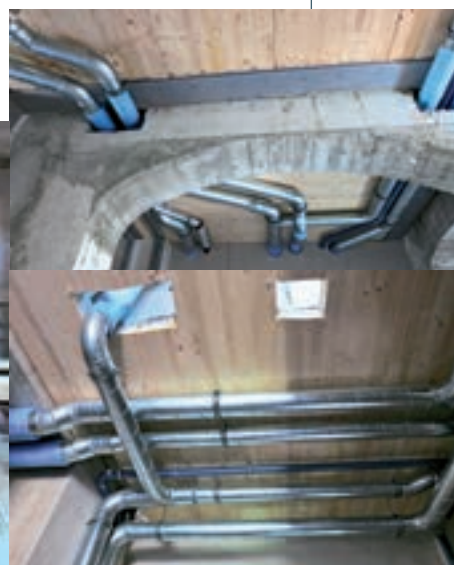
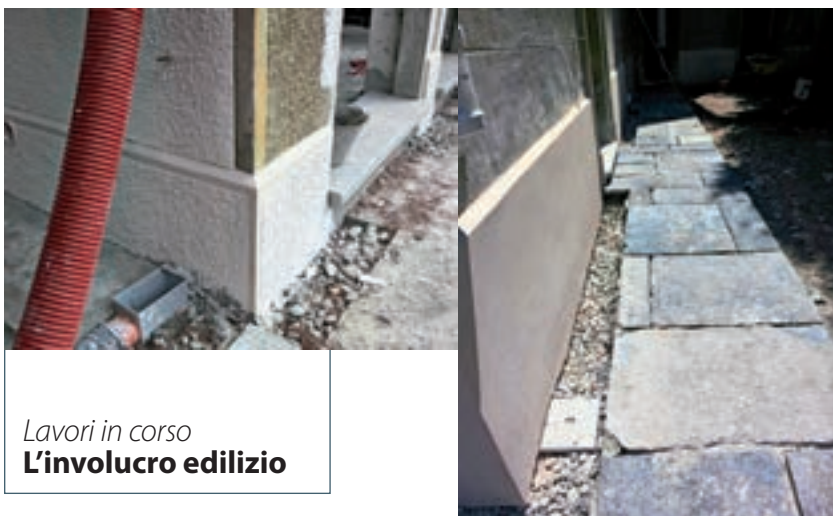
Lavori in corso **Restauro conservativo ed energetico all'interno della villa.**

**A destra, passaggio condotte VMC**

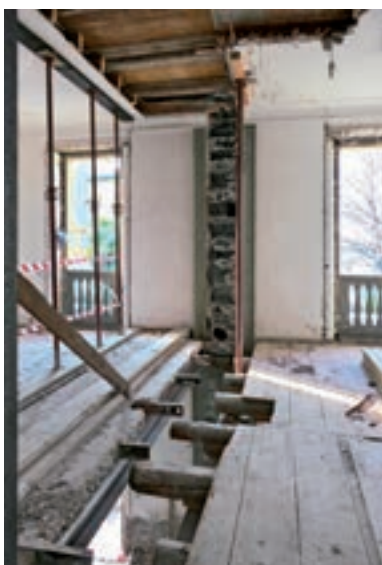
**Consolidamento dei solai tramite l'inserimento di pioli in acciaio uniti tra loro da travetti e reti elettrosaldate**

legno l'altro con struttura portante in acciaio) sono stati ripuliti dagli elementi estranei e di pavimento e consolidati tramite l'inserimento di pioli in acciaio uniti tra loro da travetti e reti elettrosaldate conglobate in un getto compensativo. Tutti i getti compensativi sono stati eseguiti effettuando una disconnessione termica tramite l'inserimento di una banda perimetrale in XPS ad alta densità. La porzione delle travi entrante nelle murature perimetrali è stata isolata con adeguate nastrature e rivestimenti a tenuta all'aria. Il solaio dell'ultimo piano, gravemente ammalorato da infiltrazioni, è stato sostituito da un nuovo solaio in legno lamellare con getto compensativo in calcestruzzo dello spessore totale di 17 cm, ancorato alle pareti perimetrali con mensole in acciaio e studiato in modo tale da limitare il ponte termico lineare. Ciò ha permesso il riuso dello spazio di sottotetto, inizialmente utilizzato dalla servitù e in seguito trasformato in deposito. Il rifacimento completo del tetto con il getto dello sporto di

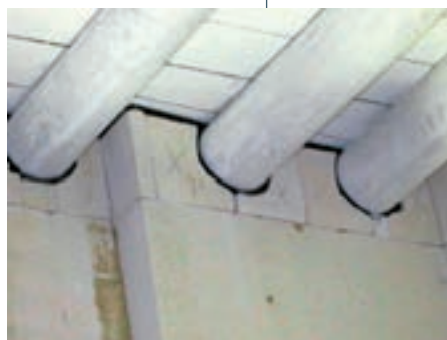
**Coibentazione attorno alle travi con particolare delle nastre con bandella auto espandente di sigillatura**

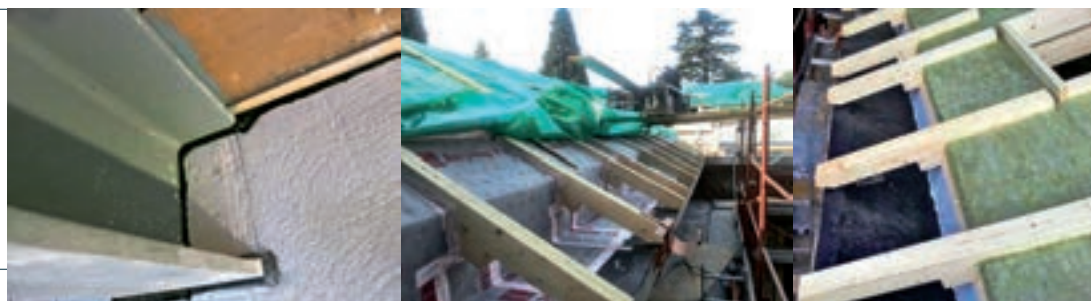
*Lavori in corso* **Il tetto è stato completamente rifatto, con la posa di una nuova struttura in legno lamellare a scomparsa, termoisolata**

Il tetto originale, più volte rimaneggiato, presentava una struttura con orditura primaria e secondaria in legno e coppi direttamente appoggiati. Questa è stata rimpiazzata da una nuova struttura in legno lamellare a scomparsa, con un pacchetto di coibentazione di 42 cm, composto da una stratigrafia con di fibra di cellulosa (20 cm), di fibra di legno ad alta densità (10 cm) e di lana di roccia (7 cm). Con un sistema di travetti falsi in gronda si è potuto contenere l'impatto estetico dello spessore del tetto che dall'esterno non risulta differente dalla situazione precedente pur avendo uno spessore complessivo di 51 cm.

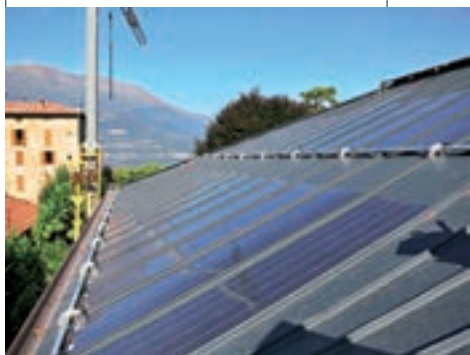
**Impianto fotovoltaico integrato nella copertura in lamiera, approvato dalla Soprintendenza per i Beni Architettonici che ha supervisionato i lavori**

copertura, reinterpretata in chiave moderna, si è proceduto a inserire una gronda gettata in cls, che assolve due funzioni: distribuisce il carico del tetto come una correa e consolida con un ultimo anello di chiusura le murature perimetrali. Il nuovo tetto è funzionale e ha permesso, dopo una lunga serie di studi condotti sempre in stretta relazione con la Soprintendenza, di inserire un impianto fotovoltaico monocristallino perfettamente integrato, che copre quasi interamente il fabbisogno energetico dell'edificio.

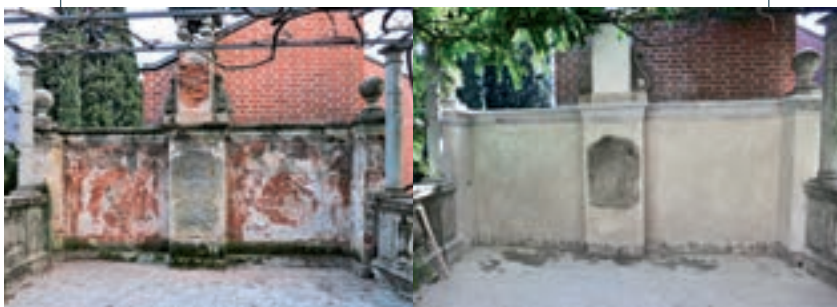
### Il terrazzino prima e dopo i lavori di ripristino
